# 甘肃省迭部县卡坝班九水电站工程 环境影响后评价报告书

建设单位：迭部卡坝班九水力发电有限责任公司

编制单位：兰州煜升环保技术咨询有限公司

编制时间：2020 年 7 月

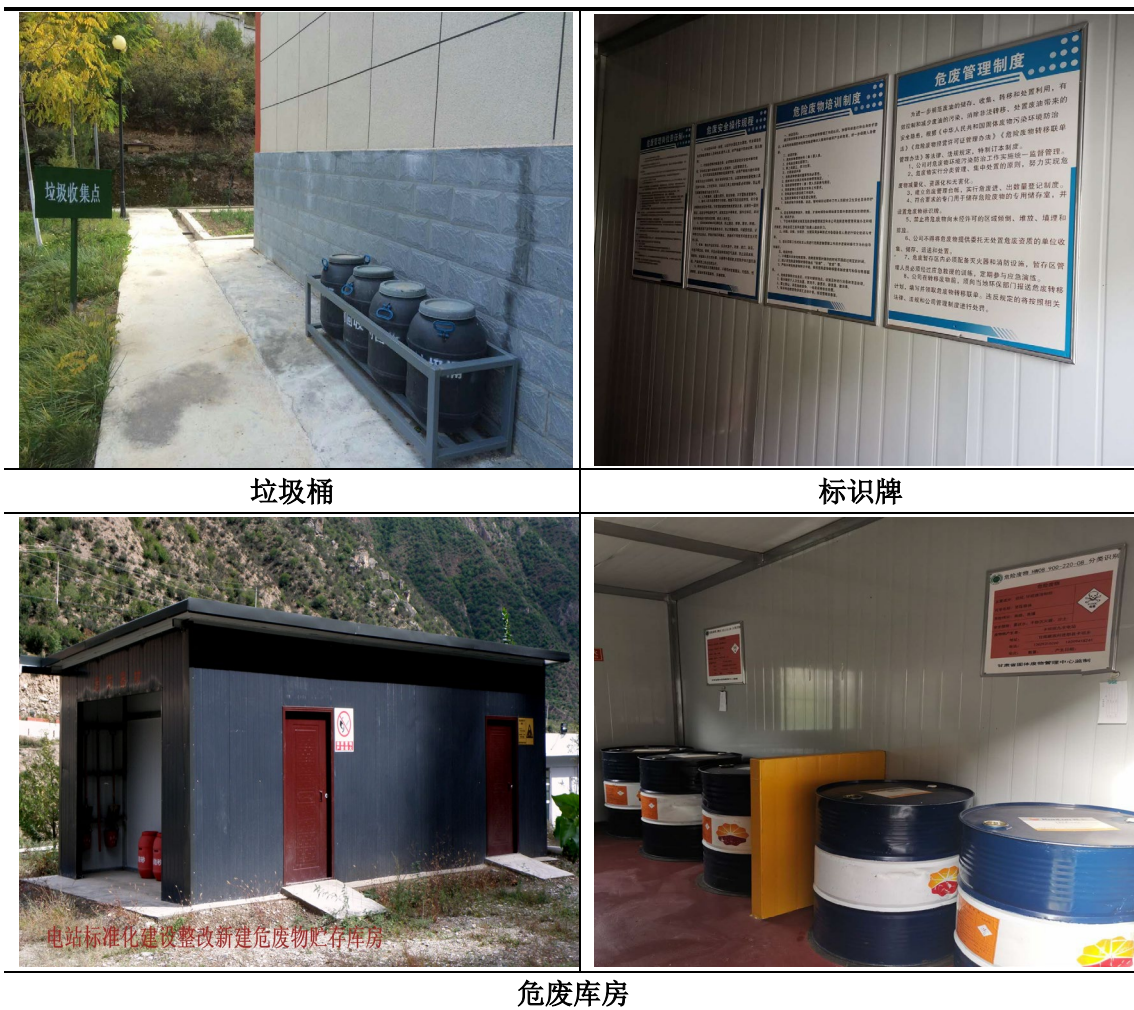
对于机修废油等危险废物，卡坝班九水电站设置危废暂存间一间，面积10m<sup>2</sup>，危废暂存间采取防渗措施，悬挂明显标识牌。机修废油于铁皮桶收集后于危废暂存间暂存，最终交由资质单位处置。已与甘肃华壹环保技术服务有限公司签订危险废物处置协议，并设置废物处置记录台账。

垃圾桶

标识牌

电站标准化建设整改新建危废物贮存库房

危废库房

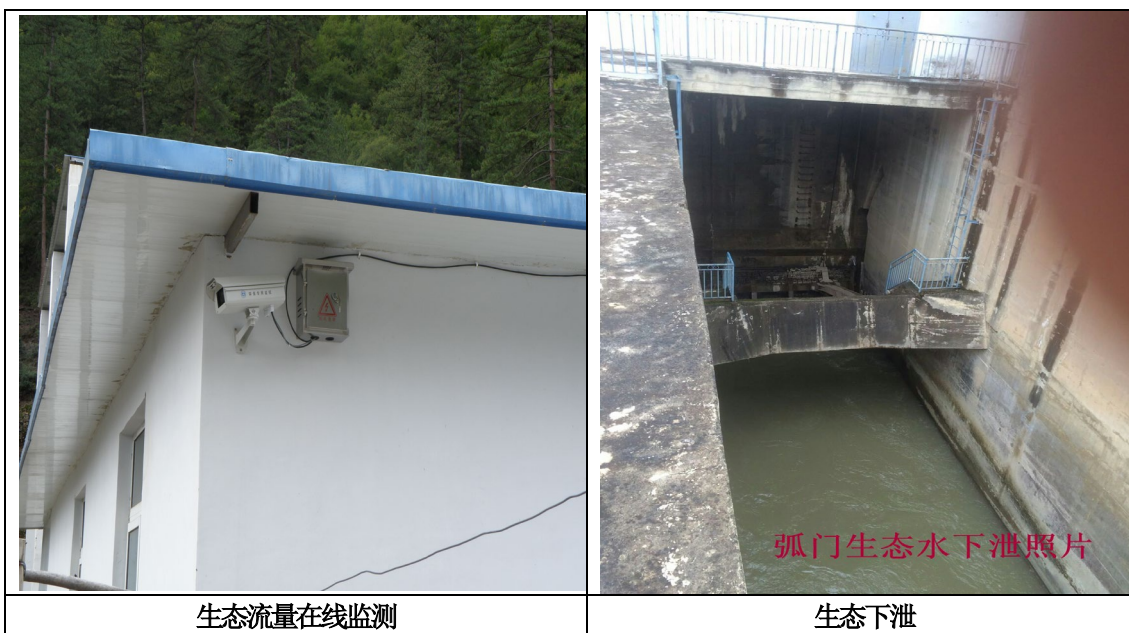
根据调查,建设单位对排冰闸底部安装支撑座一座,支撑座高度15cm,排冰闸闸门常年开启,上游来水可经排冰闸进入下游河道,不会造成河道脱水现象,满足环评报告及环评批复的相关要求。

①卡坝班九水电站已安装下泄水量在线监测系统，数据与环境主管部门实现联网，可维持最低生态流量 $0.76\text{m}^3/\text{s}$ ，不会出现因追求经济利益超额引水现象。已设置引水枢纽无障碍生态流量下泄孔，于排冰闸底部安装支撑座一座，支撑座高度15cm，排冰闸闸门常年开启，上游来水可经排冰闸进入下游河道，不会造成河道脱水现象。
